SHM Antifouling-Test 2015-2020: Verlauf, Ergebnisse, Schlussfolgerungen

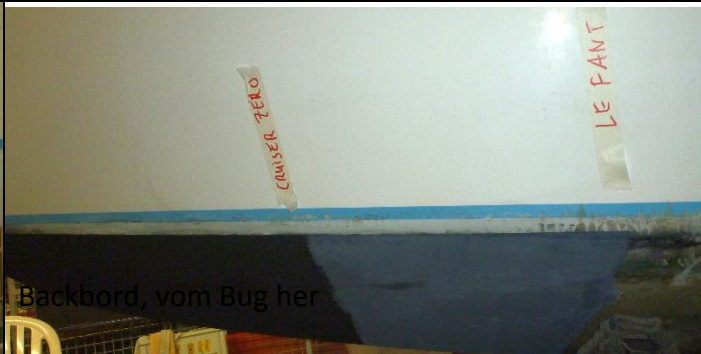
<p>Backbord, vom Bug her</p>
<ol style="list-style-type: none">1. Nichts (Gelcoat poliert)2. Boat Wax (Yachtcare)3. LeFant TF (http://www.lefant.se)	<ol style="list-style-type: none">4. International Cruiser Zero/Future5. LeFant TF (http://www.lefant.se)

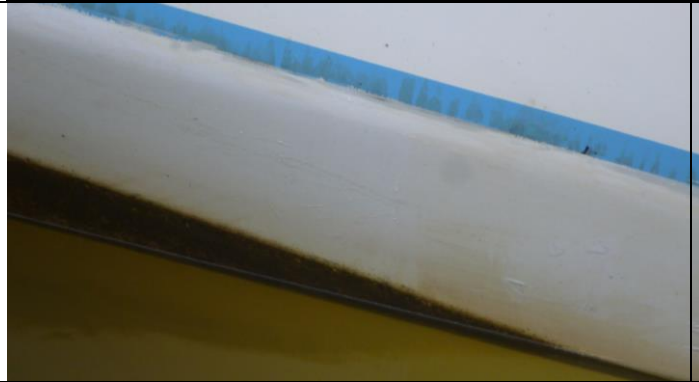
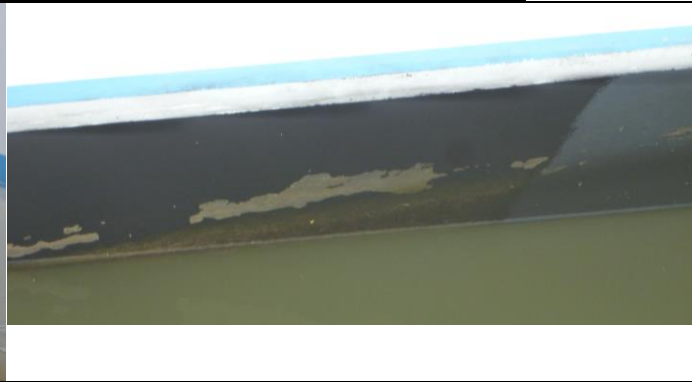
Juni 2015

<ol style="list-style-type: none"> 1. Nichts: deutlicher brauner Schleim unter Wasserlinie, leichter brauner Schatten über WL 2. Boat Wax: deutlicher brauner Schleim unter Wasserlinie 	<ol style="list-style-type: none"> 3. LeFant TF: keine Spuren unter WL, leichter Schatten auf WL 4. International Cruiser Zero: leichter grünlicher Schleim unter WL, blanke Stellen sind nur Haftungsprobleme, da kein Primer

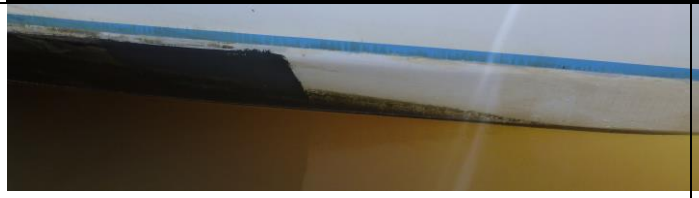
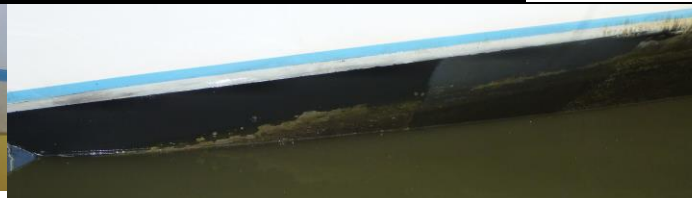
August 2015

<ol style="list-style-type: none"> 1. Nichts: deutlicher brauner Schleim unter Wasserlinie, verstärkt brauner Schatten über WL 2. Boat Wax: deutlicher brauner Schleim unter Wasserlinie, nichts über WL 	<ol style="list-style-type: none"> 3. LeFant TF: leichte Spuren unter WL, etwas mehr Schatten auf WL 4. International Cruiser Zero: etwas grünlicher Schleim unter WL, blanke Stellen sind nur Haftungsprobleme, da kein Primer

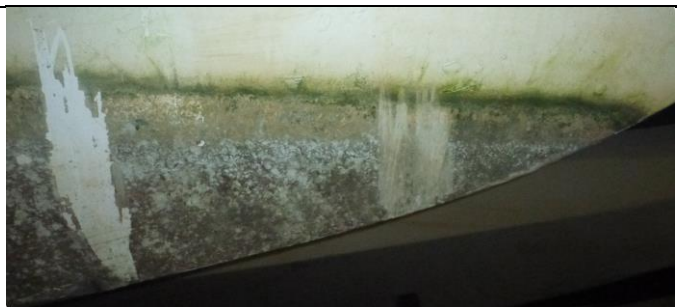
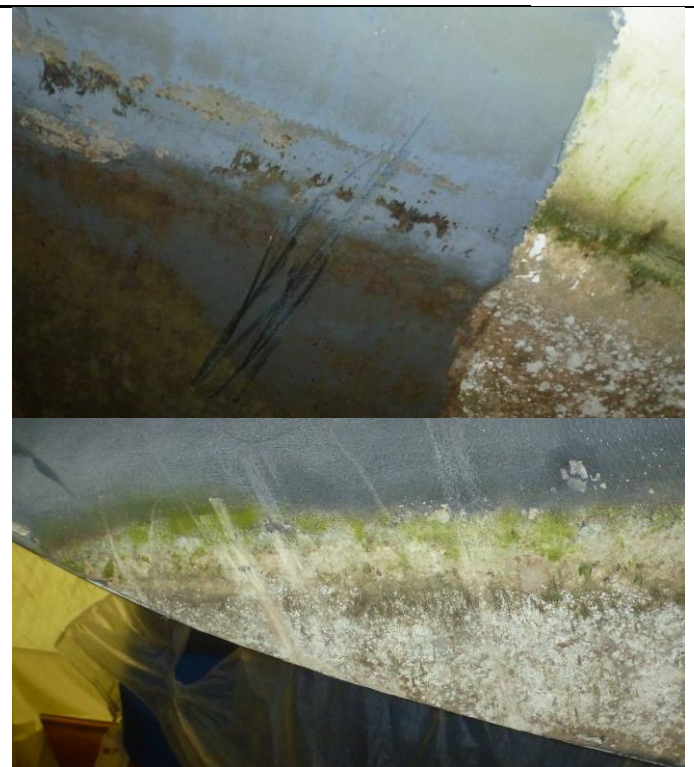
November 2015

<p>5. Nichts (rechts) 6. Boat Wax (linke)</p>	<p>7. LeFant TF (oben) 8. International Cruiser Zero (unten)</p>

Nichts: Es lassen sich keine größeren Organismen identifizieren. Am Boot klebt eine Mischung aus Schmutz, Kalk und organischen Resten (grüner Schleim). Die Mischung lässt sich nicht gut entfernen, ein Holzspatel hinterlässt deutliche Reste. Es müsste das UW-Schiff mit Kalkreiniger/Säure gesäubert werden.

Boat Wax: Wenig Belag auf Wasserlinie, unter WL kein lebendiger Bewuchs, aber deutliche Mischung aus Kalk, Schmutz und organischen Resten. Die Mischung lässt sich aber mit Holzspatel vollständig und mühelos entfernen. Auch Abkärchern dürfte für eine restlose Entfernung reichen.

Cruiser Zero: Haftungsprobleme (weiße Stellen) sind auf fehlenden Primer zurück zu führen. Allerdings auch an den Stellen, an denen das AF erhalten blieb früher und deutlicher Belag aus grünlichem Schleim. Eine bewuchshemmende oder abweisende Wirkung nicht erkennbar.

LeFant: Im direkten Vergleich mit Wachs: erkennbar weniger grüner Schleim. Unter der WL teilweise dünne Schicht mit der üblichen Mischung aus Kalk und organischem Bewuchs erkennbar, an anderen Stellen ist keine Schicht. Vermutlichen wachsen grüner Schleim und Kalk hier aneinander. Die Mischung lässt sich nicht ohne weiteres mit einem Holzspatel

abschaben, so dass es notwendig wäre, vor einem Neuauftrag mit Schleifnetz die Anhaftungen zu entfernen. Das müsste vorraussichtlich aber nicht jedes Jahr erfolgen. Bei einem Boot, das regelmäßig bewegt wird und mit den üblichen 2-3 Lagen AF beschichtet wird (statt einer Probelage) ist zu erwarten, dass es zu deutlich weniger Anhaftungen kommt. 2-3 Jahre erscheinen plausibel.

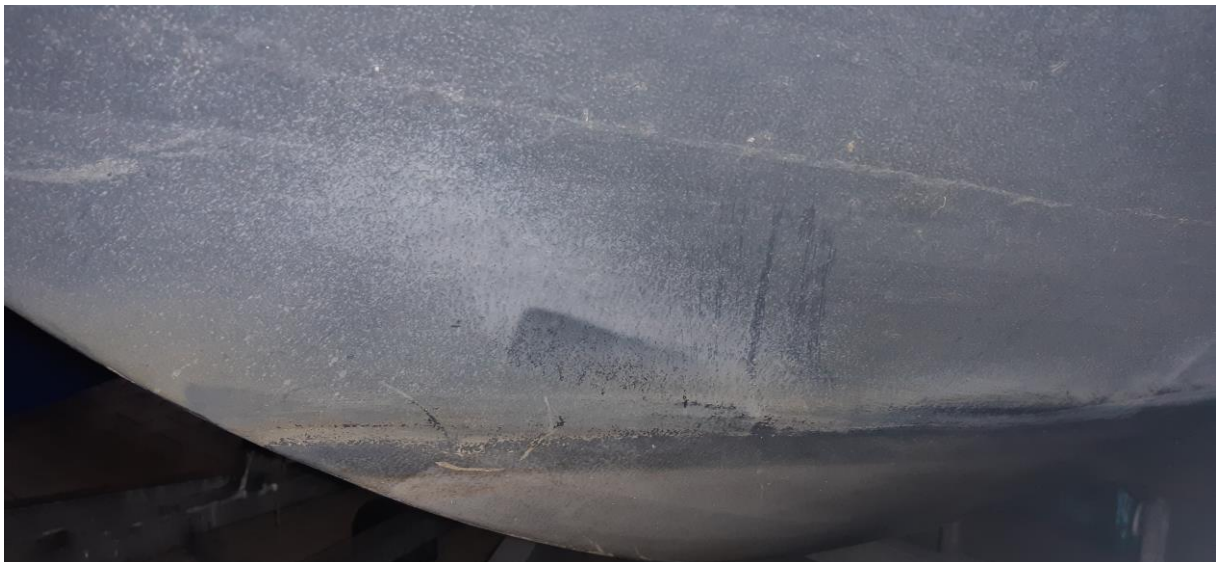
Das RIB musste nach dem Kranen nur kurz abgesprüht werden. Organische Anhaftungen konnten danach nicht festgestellt werden. Sichtlich haben wir die Oberfläche noch nicht optimal auftragen können, aber dennoch ist das Overdrive auch nach zwei Jahren noch sehr glatt. Es zeigen sich 2020 leichte Anhaftung von Kalk aufgrund der hohen Wasserhärte.
