# SHM Antifouling-Test 2015-2026: Verlauf, Ergebnisse, Schlussfolgerungen

Da die Ergebnisse auch für Eigner von Interesse sein könnten, wurde der Verlauf regelmäßig dokumentiert. (Markus Jenki, SZV Obmann)

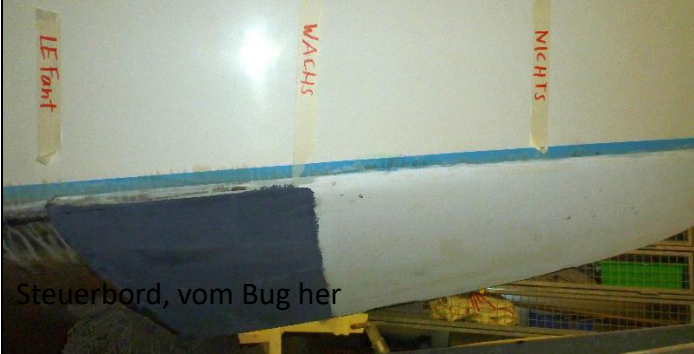
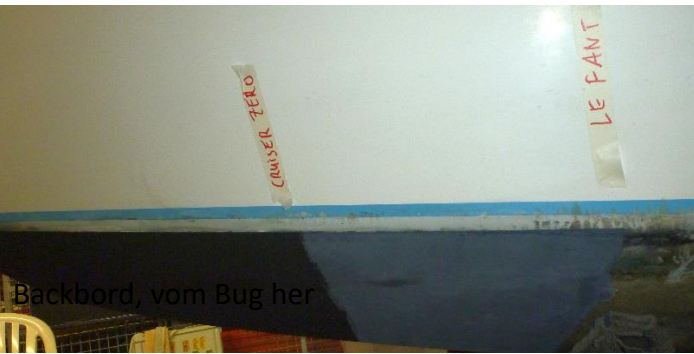
April 2015

| <p>Steuerbord, vom Bug her</p> | <p>Backbord, vom Bug her</p> |
| <ol style="list-style-type: none"><li>1. Nichts (Gelcoat poliert)</li><li>2. Boat Wax (Yachtcare)</li><li>3. LeFant TF (<a href="http://www.lefant.se">http://www.lefant.se</a>)</li></ol> | <ol style="list-style-type: none"><li>4. International Cruiser Zero/Future</li><li>5. LeFant TF (<a href="http://www.lefant.se">http://www.lefant.se</a>)</li></ol> |

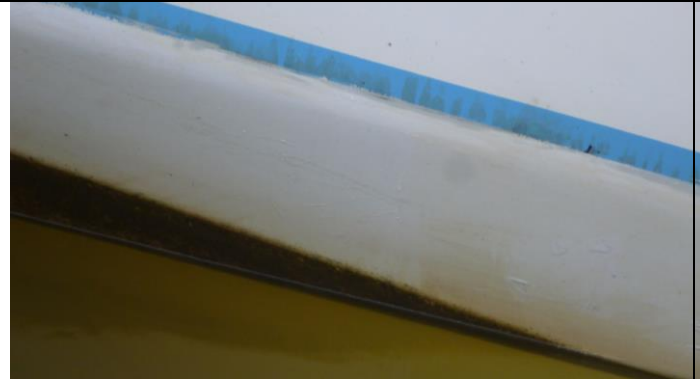
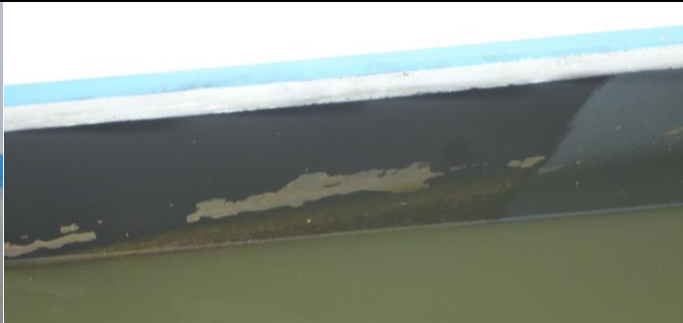
Juni 2015

| <ol style="list-style-type: none"><li>1. Nichts: deutlicher brauner Schleim unter Wasserlinie, leichter brauner Schatten über WL</li><li>2. Boat Wax: deutlicher brauner Schleim unter Wasserlinie</li></ol> | <ol style="list-style-type: none"><li>3. LeFant TF: keine Spuren unter WL, leichter Schatten auf WL</li><li>4. International Cruiser Zero: leichter grünlicher Schleim unter WL, blanke Stellen sind nur Haftungsprobleme, da kein Primer</li></ol> |

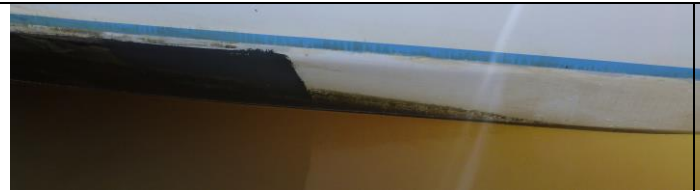
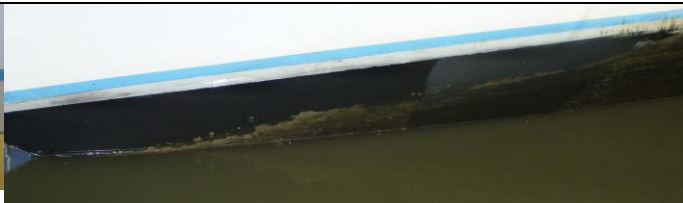
August 2015

| <ol style="list-style-type: none"><li>1. Nichts: deutlicher brauner Schleim unter Wasserlinie, verstärkt brauner Schatten über WL</li><li>2. Boat Wax: deutlicher brauner Schleim unter Wasserlinie, nichts über WL</li></ol> | <ol style="list-style-type: none"><li>3. LeFant TF: leichte Spuren unter WL, etwas mehr Schatten auf WL</li><li>4. International Cruiser Zero: etwas grünlicher Schleim unter WL, blanke Stellen sind nur Haftungsprobleme, da kein Primer</li></ol> |

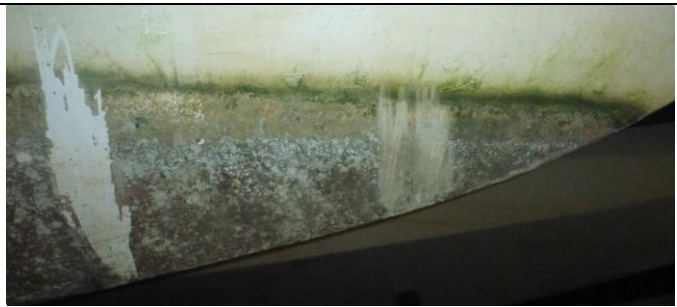
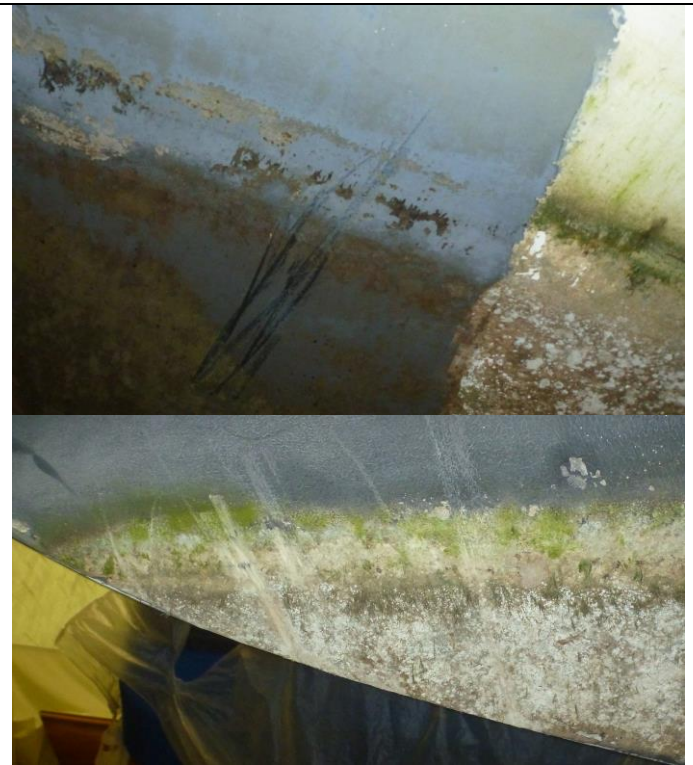
November 2015

| <p>5. Nichts (rechts)<br/>6. Boat Wax (linke)</p> | <p>7. LeFant TF (oben)<br/>8. International Cruiser Zero (unten)</p> |

Nichts: Es lassen sich keine größeren Organismen identifizieren. Am Boot klebt eine Mischung aus Schmutz, Kalk und organischen Resten (grüner Schleim). Die Mischung lässt sich nicht gut entfernen, ein Holzspatel hinterlässt deutliche Reste. Es müsste das UW-Schiff mit Kalkreiniger/Säure gesäubert werden.

Boat Wax: Wenig Belag auf Wasserlinie, unter WL kein lebendiger Bewuchs, aber deutliche Mischung aus Kalk, Schmutz und organischen Resten. Die Mischung lässt sich aber mit Holzspatel vollständig und mühelos entfernen. Auch Abkärchern dürfte für eine restlose Entfernung reichen.

Cruiser Zero: Haftungsprobleme (weiße Stellen) sind auf fehlenden Primer zurück zu führen. Allerdings auch an den Stellen, an denen das AF erhalten blieb früher und deutlicher Belag aus grünlichem Schleim. Eine bewuchshemmende oder abweisende Wirkung nicht erkennbar.

LeFant: Im direkten Vergleich mit Wachs: erkennbar weniger grüner Schleim. Unter der WL teilweise dünne Schicht mit der üblichen Mischung aus Kalk und organischem Bewuchs erkennbar, an anderen Stellen ist keine Schicht. Vermutlichen wachsen grüner Schleim und Kalk hier aneinander. Die Mischung lässt sich nicht ohne weiteres mit einem Holzspatel

abschaben, so dass es notwendig wäre, vor einem Neuauftrag mit Schleifnetz die Anhaftungen zu entfernen. Das müsste vorraussichtlich aber nicht jedes Jahr erfolgen. Bei einem Boot, das regelmäßig bewegt wird und mit den üblichen 2-3 Lagen AF beschichtet wird (statt einer Probelage) ist zu erwarten, dass es zu deutlich weniger Anhaftungen kommt. 2-3 Jahre erscheinen plausibel.

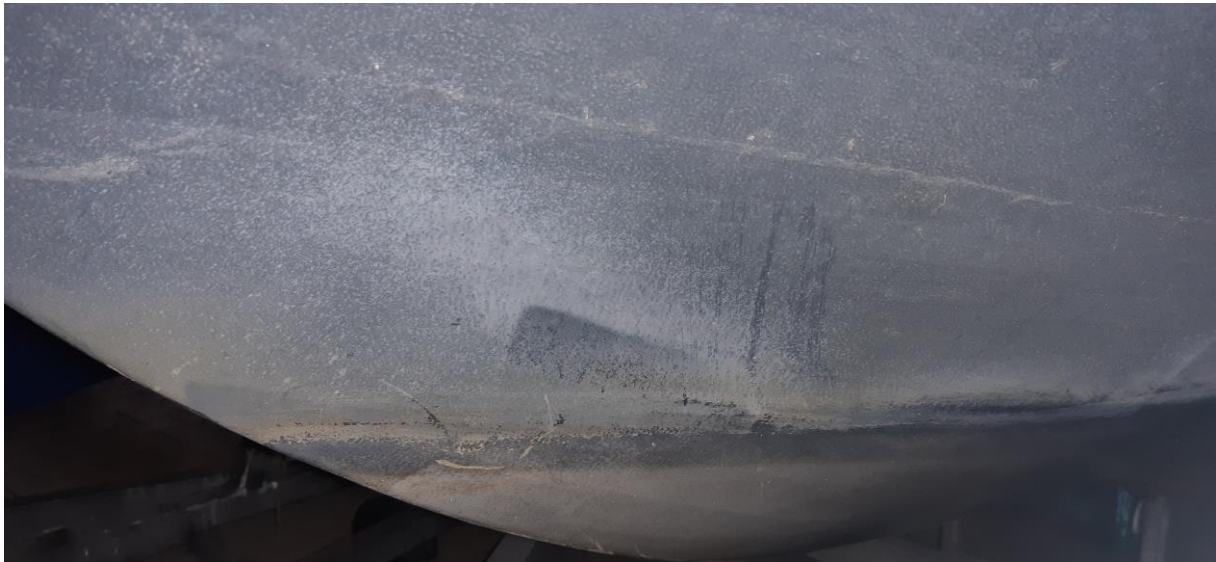
Das RIB musste nach dem Kranen nur kurz abgesprüht werden. Organische Anhaftungen konnten danach nicht festgestellt werden. Sichtlich haben wir die Oberfläche noch nicht optimal auftragen können, aber dennoch ist das Overdrive auch nach zwei Jahren noch sehr glatt. Es zeigen sich 2020 leichte Anhaftung von Kalk aufgrund der hohen Wasserhärte.
